Conservación y mantenimiento de la tapia de la muralla histórica de Pingyao, China

Conservation and maintenance of the rammed earth of the Historic City Wall of Pingyao, China

Dai Shibing & Li Hongsong
Tongji University

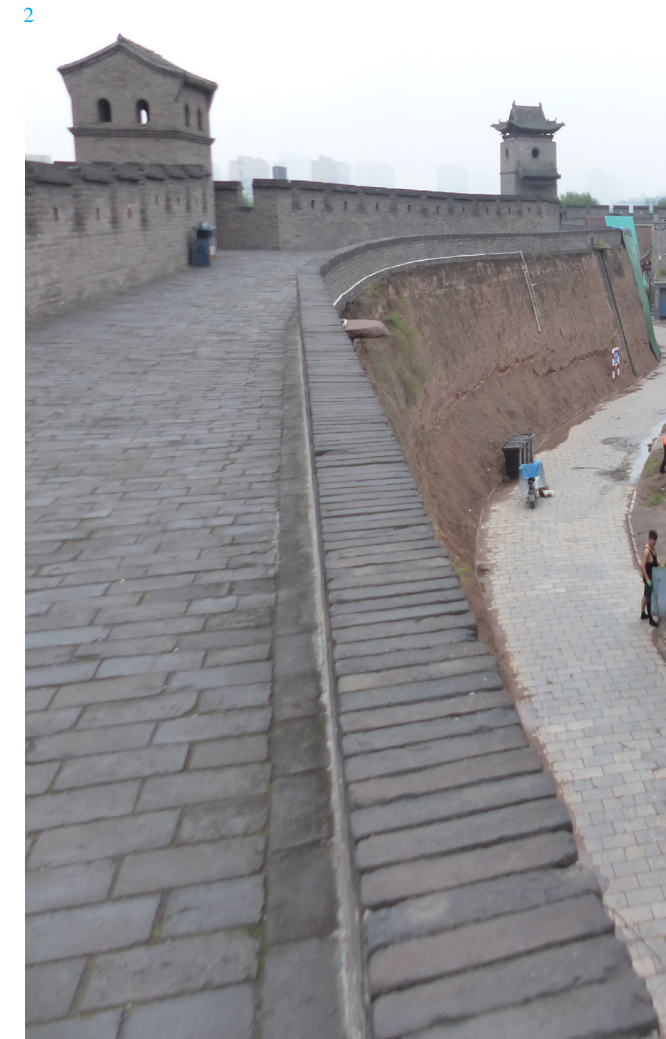
1. Antigua Muralla de Pingyao. 10 de septiembre de 2018
1. Pingyao Ancient City Wall on September 10th 2018
2. Muralla de Pingyao. Foto: Camilla Mileto, Fernando Vegas
2. Pingyao City Wall. Photo: Camilla Mileto, Fernando Vegas

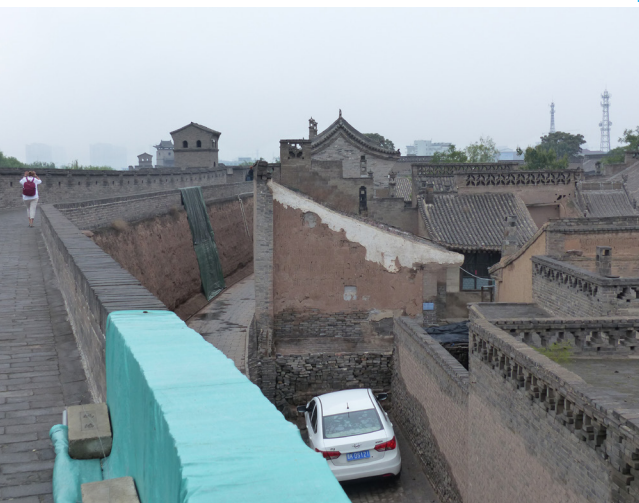
5. Documentado de la zona de peligro para el público y trabajos de mantenimiento posteriores

5. Documentation of the endangered area for public and further maintenance works

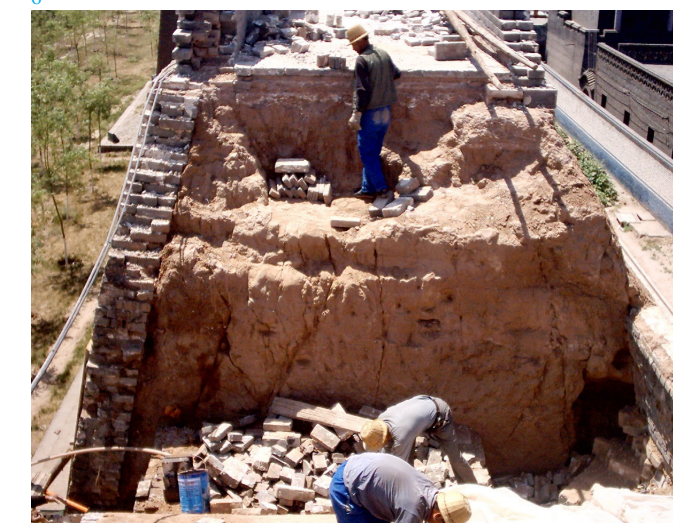
addition of lime or other binders. The rammed earth is unevenly dense. Under the top pavement, two layers of 3/7 (30% lime, 70% loess soil) lime-earth capping were applied as so-called lime-soil impervious layer. The outer side of the brick is applied against the rammed earth masonry, the bricks and rammed earth are not overlapped (fig. 6). Under the parapet brick wall, lime stabilized foundation with a thickness of approximately 50 cm, much thicker than the capping under pavement, has been layered. This was a standard construction technique from the Ming Dynasty until today. Besides delamination or separation between brick masonry and earth core, there are cracks in the internal rammed earth body, the direction of the main cracks being parallel to the city wall direction. But vertical cracks also occur and, where two directions of the cracks intersect, huge cavities form through the leakage.

6. Perfil de la muralla mostrando las distintas técnicas constructivas y sus patologías típicas (fotografía tomada en marzo 2007)

6. Profile of the construction technique and typical defects (photo taken in March 2007)

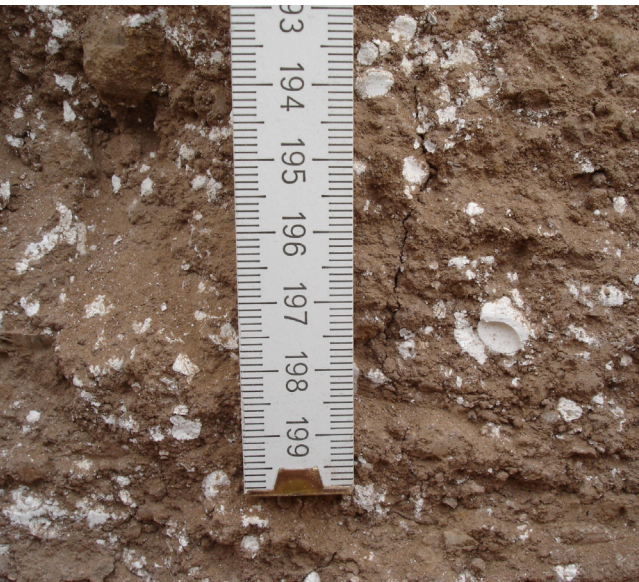
Hydraulic components are needed in order to improve Pingyao soil and reach higher strength and water resistance. This is not only scientifically proven but also observed on Pingyao site. The test area done in 2007 without natural hydraulic lime was heavily deteriorated (fig. 7). The durability of such maintenance is not satisfying.

7. La durabilidad de la tierra mejorada con cal aérea. (A la izquierda la restauración llevada a cabo en 2007 con tierra compactada pero con sólo cal aérea como estabilizante. A la derecha la restauración llevada a cabo en 1997, usando tierra compactada sin ningún aditivo de cal.)

7. The durability of air-lime improved earth. (Left side shows the restoration done in 2007 with rammed earth but only with air lime as stabilizer. Right side shows the restoration done in 1997 using rammed earth without lime addition.)

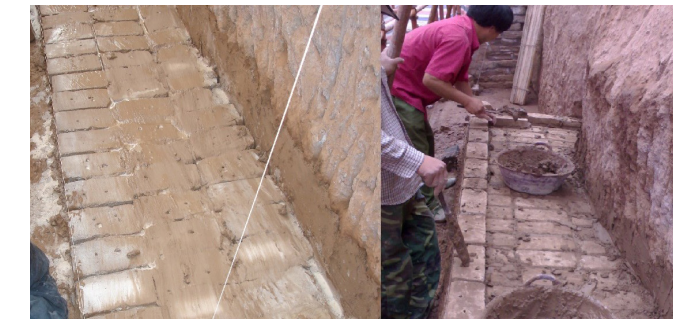
11a-11b. Construcción en 2007 de la pared de adobe protectora del núcleo de tapial

11a-11b. Construction of adobe wall to protect the earth core in 2007

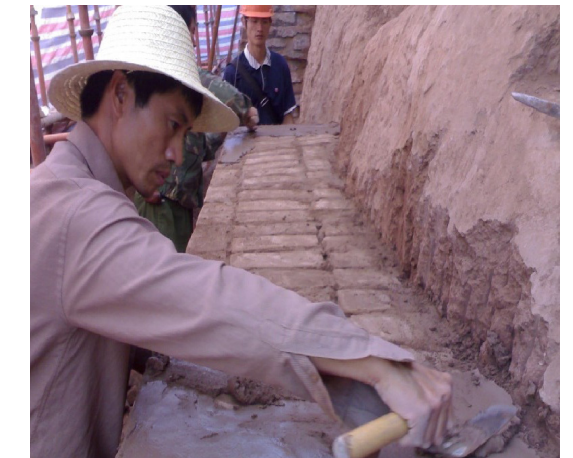
10. Sección de la muestra realizada con adobes de tierra y cal y mortero de tierra como revestimiento de protección. Composición del mortero de asiento (4) y del mortero base de protección de cal (5): 30%P/P cal aérea y 70%P/P tierra local. Composición del mortero de revestimiento (6): 10%P/P cal aérea y 90%P/P tierra local

10. Section of the test area with lime-earth adobe and earth plaster as protective surface. Composition of Bedding lime mortar (4) and base lime earth mortar (5): 30wt% air lime and 70wt% local soil; Composition of top lime mortar (6): 10wt% air lime and 90wt% local soil

The second mock up wall was built with lime-earth adobe (figs. 10, 11a, 11b). As a finishing, a 30 mm lime mortar composed of 25-30wt% air lime and 70-75wt% loess soil, was applied as “protective” or “sacrificial plaster”. The adobe was produced with a conventional brick production line not by hand. The earth was mixed with lime as the same formulation for compaction and then extruded and stored for 2 weeks under high humidity within a plastic sheet. The bedding mortar of adobe wall was composed of 30% air lime and 70% local soil (fig. 10)

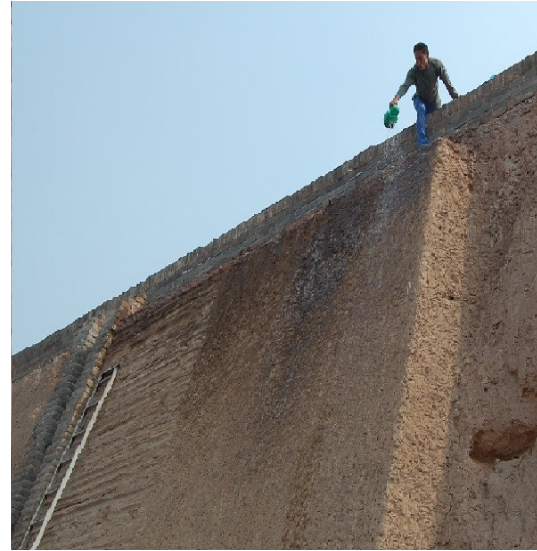
12a. Preparación de la superficie de la capa protectora de mortero de cal y tierra (rallado de la superficie)

12a. Surface preparation of the protective lime-earth plaster to adobe (roughing)

12b. Preparación de la superficie de la capa protectora de mortero de cal y tierra (impregnación con siloxano)

12b. Surface preparation of the protective lime-earth plaster to adobe (impregnation with siloxane)

Immediately after finished construction of adobe, protective plasters were applied onto the entire adobe surface. The base plaster was composed of 30% air lime and 70% soil, while the top plaster 10% air lime and 90% soil. The plaster first was dry-mixed, afterwards water was added to to the plaster paste, and finally the mortar splashed onto the wall with hand. The rough plaster was trowelled to flat. The top layer of lime-earth plaster was impregnated with 5wt% Isooctyltrimethoxysiloxane solution one week after completion of plastering (fig. 12a, 12b) with intention to improve the rain water resistance.

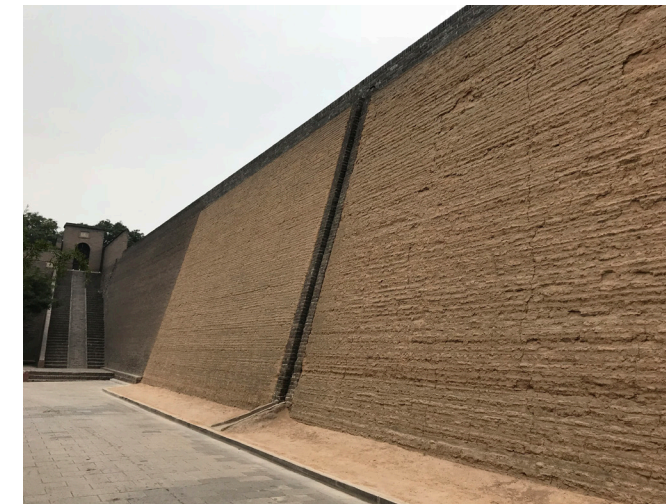
13
14

From July 2012 part of the inner earth wall classified of “dangerous portion” has been restored with the lime earth mixture rammed in the traditional way, following the quality control system applied in the mock up wall built in 2007 (fig. 13). There are however still quality

13. Tramo de muralla restaurada en 2015 por dos contratistas distintas. Los trabajos se llevaron a cabo usando la misma dosificación y el mismo proceso de control de calidad. Aun así el paño de la izquierda muestra menos grietas que el paño de la derecha

13. Restored wall in 2015 by two contractors according to developed formulation and quality control system. Nevertheless the left part seemed to have less cracks than the right part

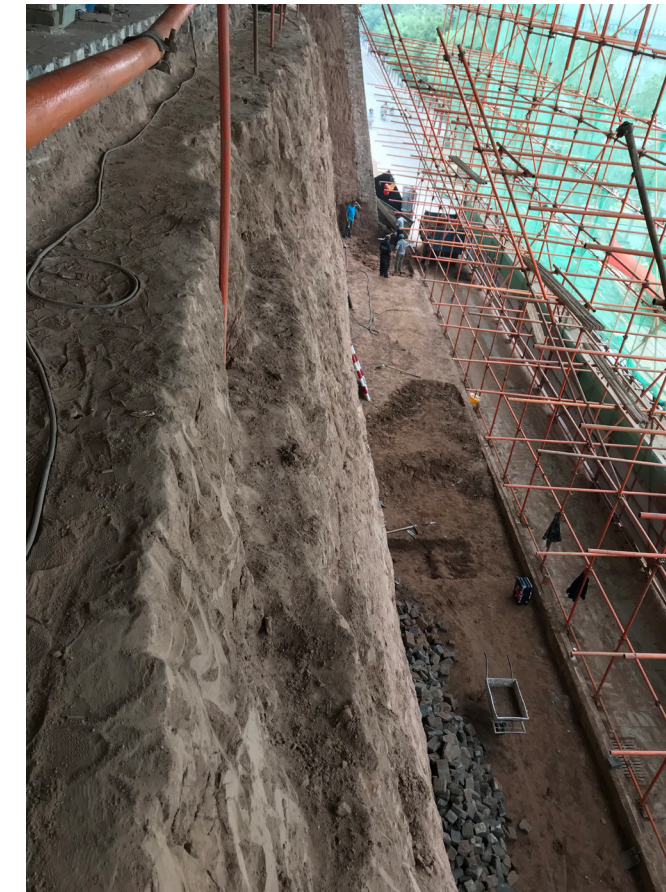
14. Trabajos de restauración iniciados en septiembre de 2018

14. Restoration work started in September 2018

differences among contractors. The reasons are not clarified. In 2018, new maintenance works started (fig.14). The deteriorated earth has been excavated only to the area where the stability of wall was affected. The original historic earthen substances in the wall core have been preserved as much as possible.

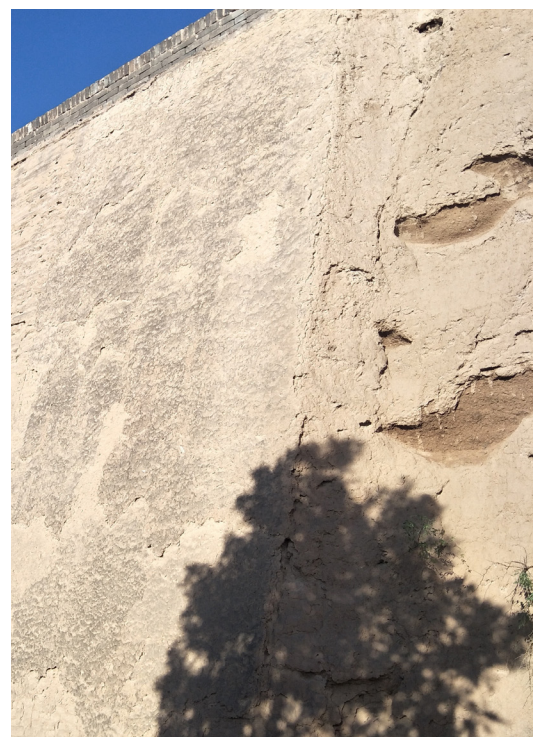
15

15. Aspecto de las pruebas tras aproximadamente 12 años de exposición a la intemperie. En ambos casos lo más notable es la durabilidad del revestimiento protector de tierra y cal (foto de Shao Shuai)

15. Mock ups after approximately 12 years exposure, what is remarkable is the durability of protective lime-earth plaster (photo by Shao Shuai)

Although adobe option to preserve the wall was discarded mostly because of costs and other factors, the lime-earth plaster to adobe wall in the test area was surprisingly well preserved, only 20-30% earth plaster has been peeled off after 12 years exposure to natural climate (fig. 15). The delamination occurs both between adobe and base plaster, some delamination has occurred between the base and top plasters (fig. 16). A protective lime-earth plaster to rammed wall surface could be a sustainable solution to maintain the entire wall with very low cost. This lime-earth plaster works as sacrificial layer to protect the entire surface against erosion and to regulate the moisture balance. Due to so called “environmental protection action”, which is a national campaign to restore

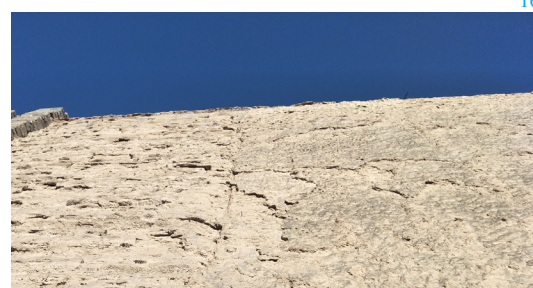
16

16. Detalle de las superficie erosionadas de tierra compactada (izquierda) frente a la de revestimiento de mortero de tierra y cal sobre adobe (derecha) tras 12 años de exposición a la intemperie (foto de Shao Shuai tomada en septiembre de 2018)

16. Details of eroded rammed earth surface (left) and earth plaster on adobe (right) after 12 years exposure (photo by Shao Shuai in September 2018).

históricas y mantener la integridad interna de la estructura. Sin embargo, los paños en los que se han completado trabajos de restauración muestran signos de deterioro y fisuración a los pocos años de su finalización, como demuestran las inspecciones visuales realizadas en septiembre de 2018. Estos defectos puede que no sean tan graves como para afectar a la estabilidad de la muralla en sí, pero muestran la necesidad de un estudio más profundo de los métodos de restauración. Desde nuestro punto de vista, quizá sea necesaria alguna medida de mantenimiento adicional. Aunque la opción de usar adobes para conservar la muralla fue rechazada por varios factores, en particular por su coste, el revestimiento de mortero de tierra y cal se ha conservado sorprendentemente bien, sólo perdiéndose entre un 20% y un 30% del revestimiento por erosión ambiental a lo largo de los 12 años pasados desde su realización (fig. 15). La delaminación ocurre principalmente entre el adobe y el guarnecido, aunque también sucede entre el guarnecido y el enlucido final (fig. 16).

protect the historical earth walls while retaining the internal compaction. But the completed areas show certain surface deterioration or cracking after a few years’ exposure based on visual inspection done in September 2018. Those kind of surface defects might not be so extensive to affect the stability of the entire wall, but needs to be further studied. From our point of view, a maintenance measurement might be necessary.
