## 井冈山红色历史建筑表皮抢救性保护原则初探

### Proposed rescue principles for red historic architectural surface in Jinggangshan Region

**摘要:** 井冈山物质性红色资源的重要组成部分红色历史建筑具有重要的历史、技术、艺术及开发利用等价值。为保证在下一步研究工作中达到保护这一珍贵资源,有必要明确保护的基本原则。对部分红色历史建筑现状进行调查,评估前人保护工作,参照中国、国际等有关法律、宪章,提出相关原则。井冈山红色历史建筑表皮抢救性保护应遵守抢救性、完整性、真实性及可识别性、安全性及技术可靠性、经济性及可持续性基本原则。井冈山红色历史建筑表皮的保护应以从整体性、完整性等角度以现场保护为主。

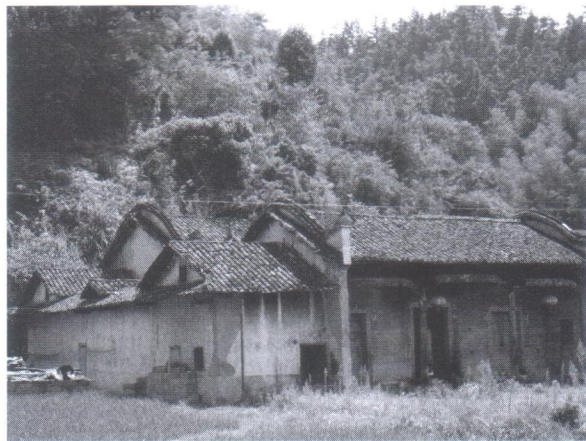
经过现场勘查,夯土墙、土坯砖墙一般以添加桐油石灰、卵石的夯土为基础,高30-70厘米上部墙体为夯土或土坯,表面石灰粉刷(图1),石灰承载着大部分红军时期标语,这是本次研究的重点。砖石类表皮也保留标语等,一般采用石灰书写,保护的技术难度不大。构成门、窗、屋架、梁柱等部位的木材,其表面残留有彩绘,虽无标语,但是作为历史建筑的重要构件,其保护具有重要意义。

图1: 代表性红色历史建筑之一: 自然、人文的统一

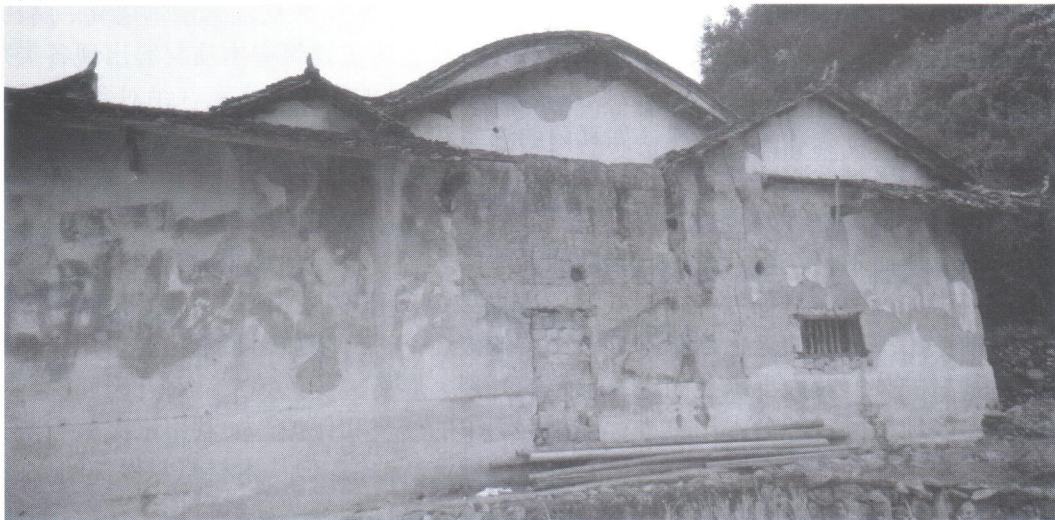
土墙的主要病害特征为开裂、坍塌、缺损、风化等，其产生主要原因为雨水侵蚀、使用过程人为破坏和沉降等，特别是屋面发生渗漏或缺失的墙面，土墙损坏尤其严重（图2-4）。

图2：屋面坍塌导致墙体标语的损坏

图3：夯土墙存在的沉降裂隙

图4：夯土墙表皮龟裂

图5：夯土墙表皮风化

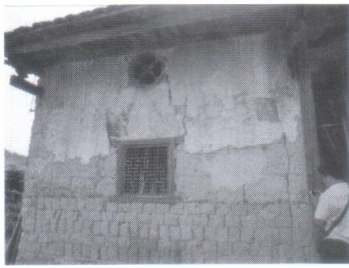
石灰表皮的病害特征为大面积脱落、空鼓、开裂和泥质、苔藓等污染物覆盖，如不进行抢救性保护，表皮脱落现象将持续发生，最终将导致附存的标语也一同消失（图6）。根据现有的保护状况，石灰表皮的状态可以分为三类，第一类为原址采取相关措施进行了“保护”（图7），第二类为揭取后馆藏（图8），第三类为未采取任何处理。第一类石灰表皮经过5-6年左右的风化，发现再次发生空鼓，个别部位手压可产生塌陷。通过观察和取证，确认这两类含有标语的石灰表皮采取了壁画揭取技术进行了揭取回帖的做法，尽管在我们调查中未搜集到当时揭取时采用的材料，但根据文献及现场对揭取标语的观察，已揭取过程大量使用有机胶类物质作为粘结剂<sup>[3][4]</sup>，存在二次污染的安全隐患，对可持续性修复十分不利。观察同时发现，揭取的石灰表层已经产生了黄变现象，采用的树脂在井冈山地区的气候条件下的耐久性也值得担忧。

图 6: 石灰表皮大面积脱落  
危及标语安全

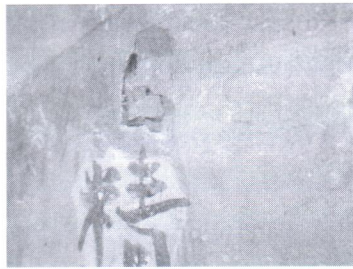
图 7: 原址保护石灰表皮人  
为按压塌陷

图 8: 馆藏承载标语的石灰  
表皮发生黄变

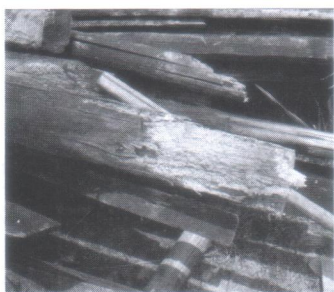
调查中还发现由于当时条件的限制,区域内的木制构件除对木构件表面进行了油饰处理外,大多数的木材基材并未进行相应的防腐或防虫处理,导致大量的木构件出现腐朽及被虫害蛀蚀的现象(如图 12)。此外,勘察还发现一些直接绘制于椽、枋等构件表面的彩绘受基材的影响严重,由于紫外线的破坏、霉腐真菌的滋生及水分介入引起的变色等原因,致使发现的彩绘的完整度均受到不同程度的损害(如图 13)。

图 12 因蛀蚀和腐朽被弃置的木构

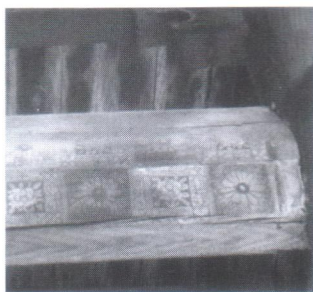
图 13 彩绘的分布与病害
