传统木结构建筑木柱预防性保护问题

——基于真实模拟实验成果的初步解析

Essentials of Preventive Conservation for Wooden Columns in Traditional Chinese Wooden Structures

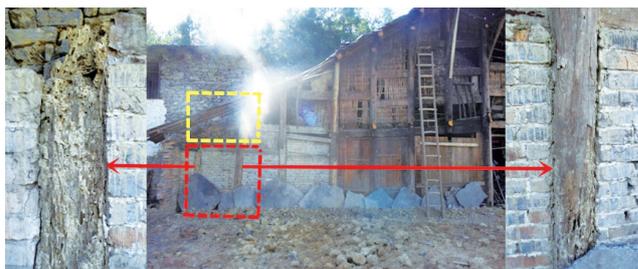
图1 置于墙内木柱出现腐朽、虫蛀等病害(图片来源:作者自摄)

木柱作为木结构建筑中重要的纵向承重结构, 其与墙连接以及与地面连接处, 恰恰是易于被忽视的重要构造节点。木柱嵌于墙中, 通风性较差, 不利于木材中的水分与环境进行交换, 易于出现腐朽、虫蛀等病害(见图1红框), 而同一建筑中置于空气畅通环境下且未与墙连接的部分, 材质状况明显更佳(见图1黄框)。此外, 木柱与地面直接连接, 从地面吸收水分, 造成木柱根部含水率过高, 木材易出现腐朽、长青苔的现象(见图2)。在木柱与地面之间

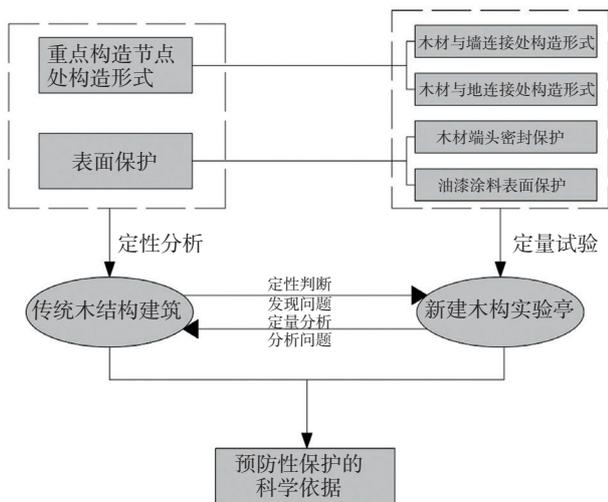
图3 传统木结构建筑预防性保护的定性研究与定量研究过程图 (图片来源:作者自绘)

现阶段对于遗产保护的趋势逐渐从定性走向定量，从抢救性保护转变为预防性保护。对于影响传统木结构建筑耐久性的初步定性判断，需要有定量的数据进行分析验证，精准的数据也为制订科学的预防性保护方案提供了重要依据(见图3)。

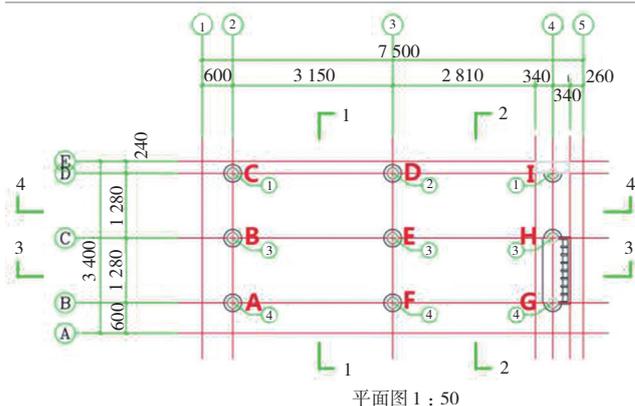
图4 木结构试验亭平面图(图片来源:陈琳策划,孙启祥绘)

基于木柱不同的构造形式与表面保护方法会影响到木材的温湿度，继而对木结构木材的耐久性造成影响，实验采用控制变量—单因素分析法，分别以木材与墙的连接形式、木材与地面的连接形式、端头密封保护处理、表面油漆保护四个方面作为实验因素进行木结构试验亭建造(见图4、图5)。通过对建筑本体木材的温湿度进行监测(见图6)，数据选择高湿度江南梅雨季以及低温度冬春季，以表明不同实验因素影响下木材耐久性的变化。

本文中木柱耐久性预防性保护的定量研究部分采用全真模拟试验法。选择具有江南气候特征的浙江湖州地区，在室外条件下构建实际尺寸木结构试验亭进行室外自

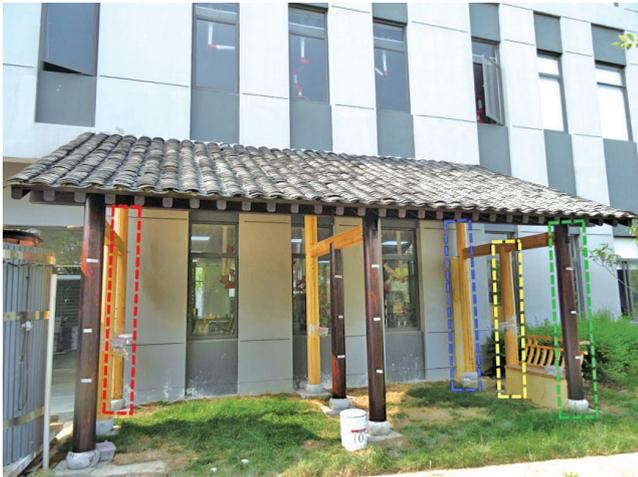
图7 不同处理方法对比图(图片来源:陈琳)

其中，木柱C、I对比有无砖砌体包裹木柱的不同构造形式对木材耐久性的影响，木柱I被砖砌体包裹(图7中红

框为木柱C, 蓝框为木柱I); 木柱C、D对比不同柱础所形成的不同构造节点对木材耐久性的影响, 木柱C采用实心石材柱础, 木柱D采用空心石材柱础, 木柱D与地面直接接触(见图8); 木柱E、F对比端头不同的表面处理方法对木材耐久性的影响^①, 木柱F端头涂刷端头密封剂^②(见图9); 木柱G、H对比有无油漆表面保护对材质耐久性的影响, 木柱G表面涂刷油漆^③(图7中绿框为木柱G, 黄框为木柱H)。

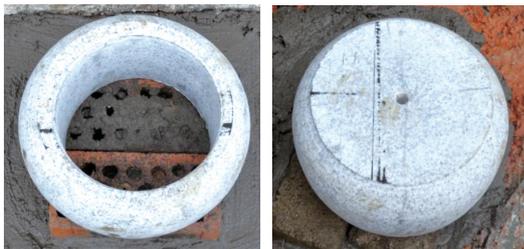
图8 采用不同的石材柱础(图片来源:作者自摄)

(a)木柱D采用空心石材柱础 (b)木柱E采用实心石材柱础

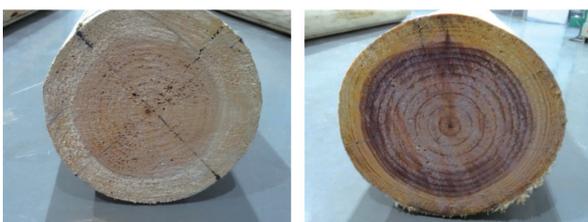
图9 采用不同端头处理方法的木柱(图片来源:作者自摄)

(a)端头未涂端头密封剂 (b)端头涂刷端头密封剂

①端头密封剂为水性聚氨酯树脂端头密封保护剂。

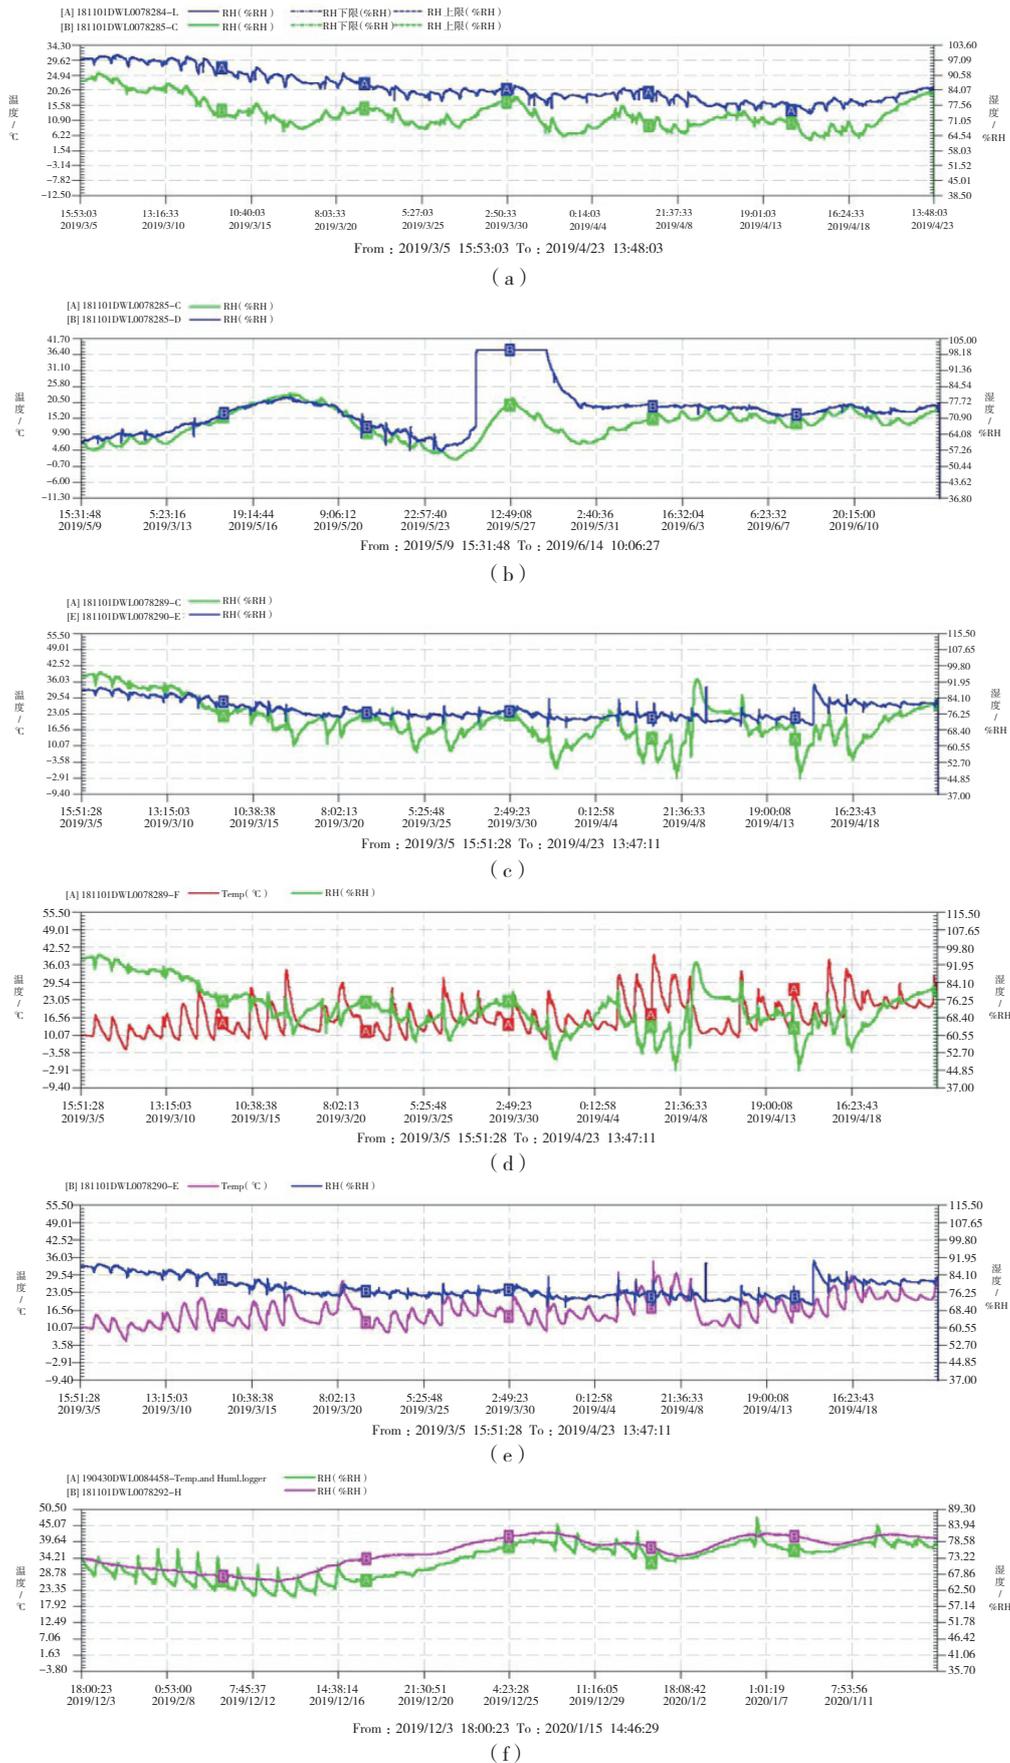
图10 木柱温湿度监测图(图片来源：作者自绘)

注：图(a)中绿色、蓝色曲线，分别代表木柱C、木柱I湿度；图(b)中绿色、蓝色曲线，分别代表木柱C、木柱D湿度；图(c)中蓝色、绿色曲线，分别代表木柱E、木柱F湿度；图(d)中红色、绿色曲线，分别代表木柱F温、湿度；图(e)中粉色、蓝色曲线，分别代表木柱E温、湿度；图(f)中绿色、粉色曲线，分别代表木柱G、木柱H湿度。

3.1.1 砖砌体包裹对木材耐久性的影响(见图10a)

木柱C和木柱I含水率均大于木材纤维饱和点含水率30%^④, 处于木腐菌可快速生长的含水率范围内^⑤。木柱I的含水率一直高于木柱C, 在2019年3月30日趋近于相等。2019年3月29日对木柱I进行了外围的砖砌体包裹实验, 此后两根木柱含水率差异增大, 木柱C含水率波动, 整体呈下降状态, 表明木柱C在伴随室外温湿度变化, 与环境发生一定程度的水分交换, 而木柱I的含水率保持相对稳定, 几乎未与环境进行水分交换。由此得出, 砖砌体

包裹不利于木柱向环境疏散水分, 会降低木材的耐久性。

3.1.2 不同柱础的构造形式对木材耐久性的影响(见图10b)

木柱C和木柱D含水率均大于木材纤维饱和点含水率30%^④, 处于木腐菌可快速生长的含水率范围内^⑤。木柱C与木柱D的含水率交替上升, 在2019年5月20日趋于相等后, 并于2019年5月25日左右呈现出跳跃式增加, 此后木柱D的含水率一直高于木柱C。在相同的环境条件下, 控制其他实验因素, 不同柱础形式对木材含水率存在影响, 木柱D含水率高于木柱C, 而高含水率更易发生木材腐朽、虫蛀。由此可以推测, 木柱D的柱础构造形式会降低木材耐久性。

3.2.1 端头密封处理对木材耐久性的影响(见图10c-10e)

木柱E和木柱F含水率均大于木材纤维饱和点含水率30%^④, 处于木腐菌可快速生长的含水率范围内^⑤。木柱E的含水率高于木柱F, 在2019年3月12日左右持平, 此后木柱E含水率普遍低于木柱F。木柱F含水率波动与温度呈规律性变化, 即温度升高, 含水率下降。而木柱E含水率与温度并无直接关联, 且木柱E基本处于含水率持平状态。笔者通过对比木柱F发现, 此过程木柱处于向环境释放水分的过程, 而木柱E释放和吸收基本持平, 综上所述说明木柱E有通道在稳定吸收水分, 木柱E的柱础构造形式降低了木材的耐久性。

3.2.2 表面油漆处理对木材耐久性的影响(见图10f)

木柱G和木柱H的含水率均大于木材纤维饱和点含水率30%^④, 处于木腐菌可快速生长的含水率范围内^⑤。木柱H的含水率整体高于木柱G, 只有在局部各点处由于木柱G含水率波动较大而偏高, 可忽略不计。由此可见, 木柱H含水率处于更高的水平, 木柱更为潮湿, 也易于出现腐朽、虫蛀等病害, 故进行表面油漆保护的木柱G的耐久性优于未做表面油漆保护的木柱H。
