文物保护与考古科学

清水砖墙无损排盐技术及效果评估 —以香港牛棚艺术村 PB 570 为例

Non – destructive desalination of historic fair – faced brick facade and effectiveness control – an example of the restoration work at PB 570 Cattle Depot Artists Village, Hong Kong

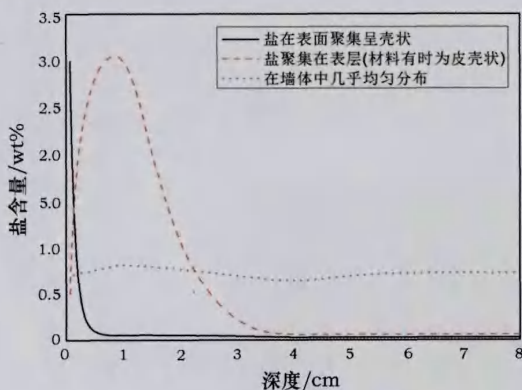
图1 水溶盐在砖石砌体中的分布类型^[6]

Fig.1 Distribution of water soluble salts in masonry

大量研究工作证明,一般历史清水墙粘土砖中的水溶盐主要集中在表层小于20mm的范围内^[6](图1),同时由于温度、湿度等在表层范围内的变化最剧烈,因此,表层的盐对历史材料也是最危险的。故有必要采取措施排除这些盐分。排盐灰浆与牺牲灰浆相比具有工期短、施工方便等优点,然而排盐灰浆具有的高效性却只有很少的跟踪测试等分析数据作为技术支撑。

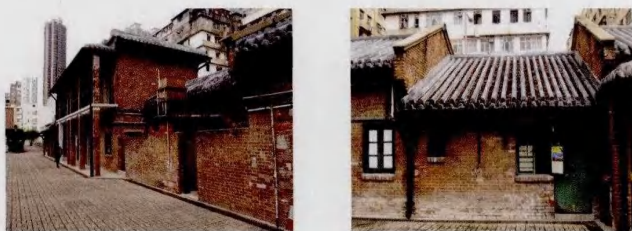
建筑由红色烧结粘土砖与石灰砂浆砌筑,局部檐口采用天然花岗石,纯水泥勾缝。历史上采用水泥砂浆进行过修补。病害包括泛碱、粘土砖粉化、缝开裂等(图2)。其中与水溶性盐有关的泛碱及由盐-水导致的砖粉化最为严重。根据初步分析,水溶性盐主要来源于上升毛细水、大气污染物、后期修复添加的水泥砂浆以及历史材料本身等。

图 2 香港牛棚艺术村第二期修复前,可见与上升毛细水有关的泛碱等

Fig.2 Cattle Depot before restoration, efflorescences were visible

在2011年第二期修复工程中,清水墙面采取最新的修复工艺^[8],一方面排除盐分,另一方面隔断上升毛细水,剔除水泥的修复材料,新修补部分采用无水泥的天然水硬性石灰等修复剂,最终整体立面进行憎水,减低雨水等侵蚀,达到新的使用功能的要求。具体工艺包括如下步骤:

- 1) 对所有表面进行记录,取砖及砖缝样品,送实验室分析;
- 2) 高压水清洁,除涂料等;
- 3) 采用无损排盐灰浆(BioLine[®] Desalination Compressor)排盐三次,每次间隔7天以上;
- 4) 剔除水泥修补部位,采用无水泥修复砖粉(BioLine[®] Brick Powder - NHL)修补砖面,使用天然水硬性石灰(NHL2)配制的勾缝砂浆重新勾缝;
- 5) 表面施工硅酸乙酯增强剂增强,固化后表面再采用有机硅憎水;
- 6) 基础在1批砖上注射有机硅隔断上升毛细水。

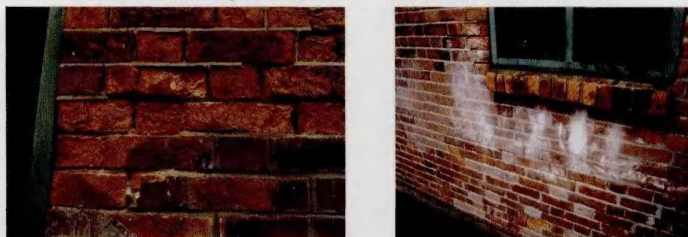
图 3 泛碱是导致砖粉化的主要因素

Fig.3 Delamination of historic bricks and joints related to efflorescences and salts

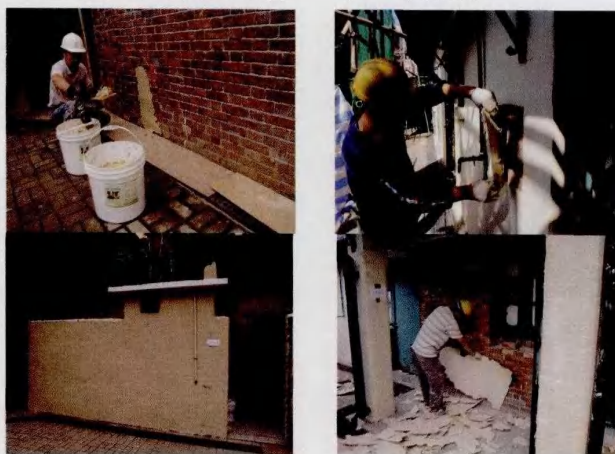
排盐前,取粘土砖粉末样品。排盐灰浆采用瓦刀批到墙面,7天后取干燥的排盐灰浆。三次排盐后,再在同一墙面同一高度临近的位置取排盐后粘土砖粉末样品(图4)。

图 4 现场排盐灰浆施工、取样及接取过程

Fig.4 Application of desalination poultice, take-off after dry and sample collection during application

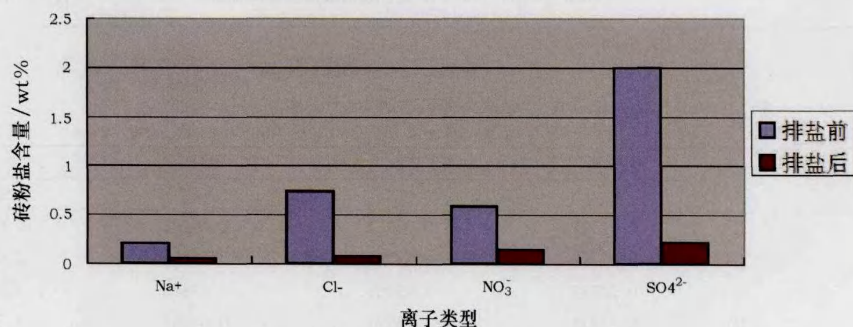
分析结果显示,显示排盐前粘土砖中上述离子超过历史建筑材料中水溶盐危害程度的“严重”指标。经过三次排盐以后,基层粘土砖中

盐含量明显降低,其中Cl⁻和SO₄²⁻由“严重”降低到“轻微”,NO₃⁻由“严重”降低到“中等至轻微”(图5)。

图5 排盐前后粘土砖中含盐量对比

Fig. 5 Comparison of water soluble salts content before and after desalination

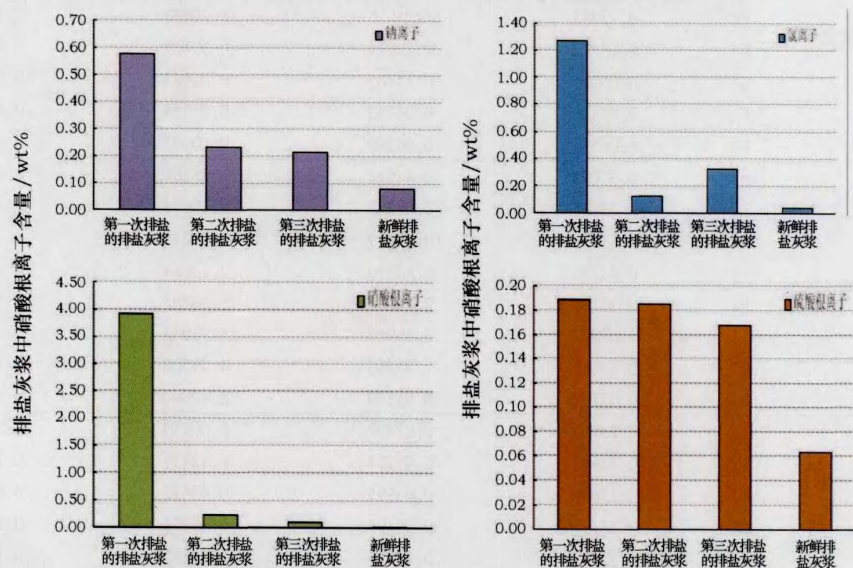
对比不同期次的排盐灰浆中盐的含量可以看出,除个别样品外,第二,三次排盐的排盐灰浆中Na⁺, Cl⁻, SO₄²⁻, NO₃⁻含量相较于第一次排盐的排盐灰浆中水溶盐含量明显下降,可见排盐灰浆的

排盐效果显著。经过第一次排盐后,溶解性能比较高的Na⁺, Cl⁻, NO₃⁻几乎已经完全排除干净,而溶解性能比较低的SO₄²⁻,则仍然有残留(图6)。修复后的局部立面效果见图7。

图6 Na⁺, Cl⁻, SO₄²⁻, NO₃⁻在排盐灰浆中含量变化

Fig. 6 Concentration of Na⁺, Cl⁻, SO₄²⁻, NO₃⁻ in desalination poultices before and during desalination process

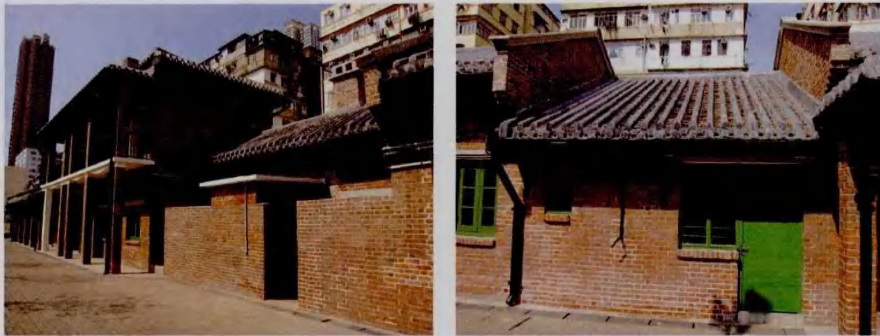
图7 修复后的局部立面(与图2对比)

Fig.7 Part of facade after restoration (Compare with Fig. 2)
