世界遗产澳门圣母雪地殿壁画的保护研究

The Conservation Strategy of the Frescoes in the Chapel of Our Lady of Guia in Macao

戴仕炳 Dai Shibing
汤众 Tang Zhong
李峥嵘 Li Zhengrong
[德]汉斯·彼得·莱默尔 Hans-Peter Leimer

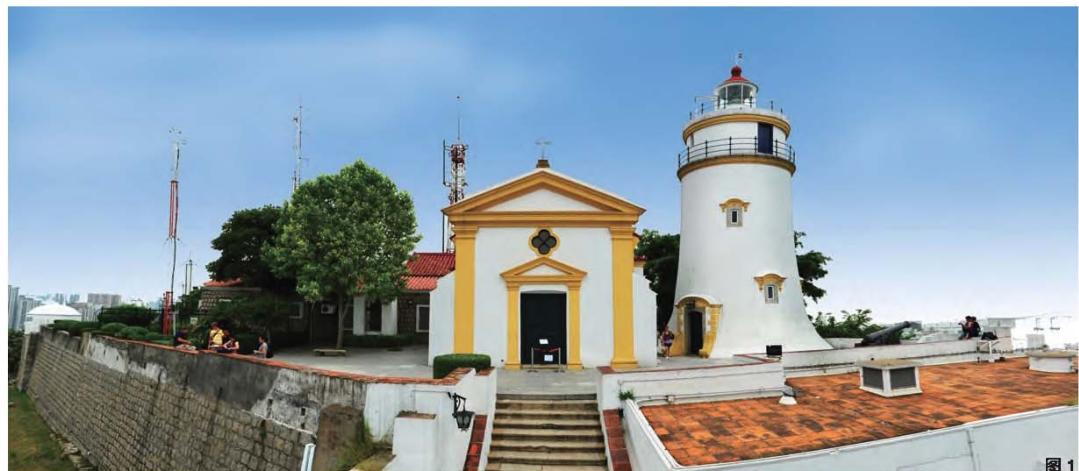
图 1 澳门东望洋山顶炮台上的圣母雪地殿教堂（左）与灯塔（右）（图片来源：汤众摄影）

该教堂始建于17世纪早期，准确的建造年份普遍认同应不迟于明天启二年（1622年）^[1]。教堂地处澳门半岛最高峰东望洋山顶炮台之上，与历史上中国海岸的第一座现代灯塔相邻（图1）。虽然教堂规模甚小，但因其特殊的地理位置而成为澳门地标，印于澳门钱币之上。东望洋炮台初建时，因其内有哨房、火药库和塔楼等防御设施，所以该山头一直被列为军事禁区，教堂于1976年葡萄牙驻军撤出澳门后才对外开放。

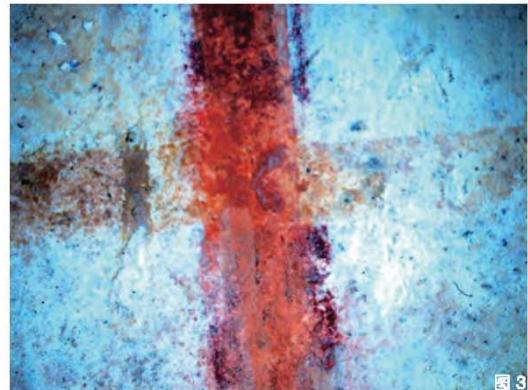
对教堂进行内部保护和修复时发现了壁画遗迹。该壁画运用中国绘画技法描绘圣经故事及其人物，属罕见于中国之艺术作品^[1]。从壁画最基层的颜料嵌入石灰层（图 3）等特征判断，该壁画最初属湿壁画，即在地仗石灰层未干的状态下绘制的壁画，这也是这一艺术品能够保存至今且在被粉刷覆盖后仍能被修复展示的一个重要原因。

图 3 体视显微镜下的圣母雪地殿壁画表面（图片来源：戴仕炳摄影）

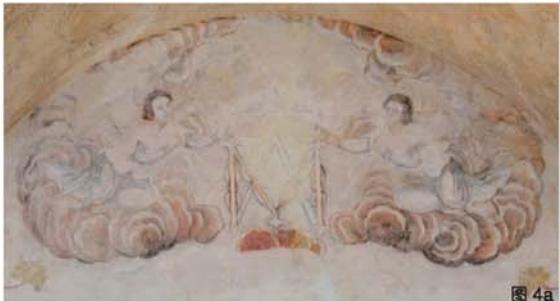
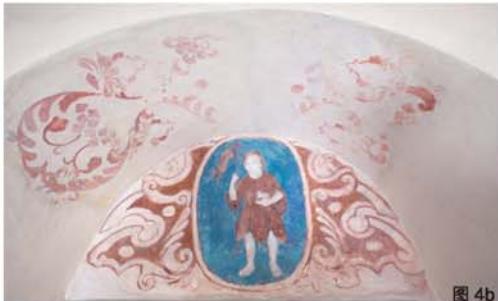
据澳门特别行政区文化财产厅介绍，1998 年曾有一位葡萄牙壁画修复专家对前殿部分的彩色壁画图案进行修复，2001 年澳门当地一位艺术家对圣器室内的壁画进行过修复（图 4）。2003 年至 2004 年，可能出于考虑教堂的结构承重等问题，原双层瓦屋面被改成单层瓦屋面，同时采用了锚杆对拉进行墙体加固。

图 4 表现在背景与色彩处理上不同风格的圣母雪地殿壁画修复(图片来源 汤众摄影)
4a 为葡萄牙式修复, 4b 为中式修复

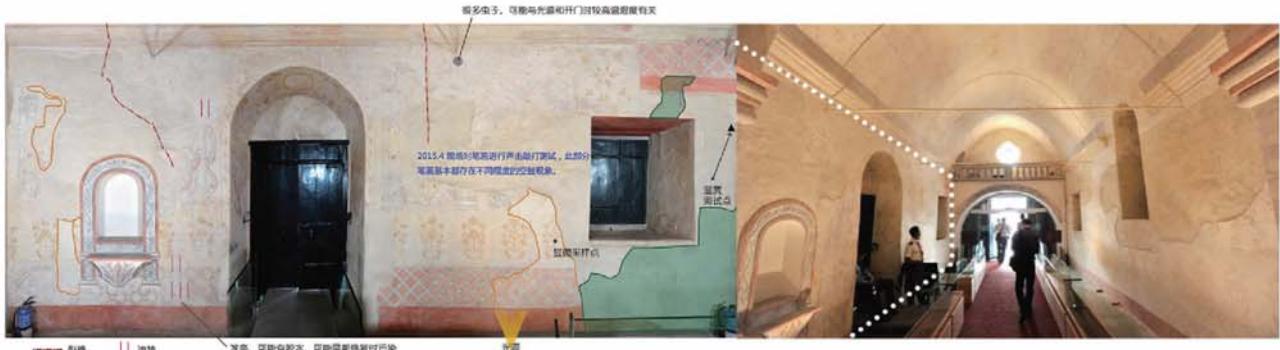
环境研究人员分析建模。同时，建筑学专业人员还需负责进行测绘和病害记录等基础工作（图 7），并协同各学科研究人员共同确定整个建筑各处温湿度的长期信息采集点。

图 7 圣母雪地殿前殿南墙面病害分布（图片来源：戴仕炳摄影）

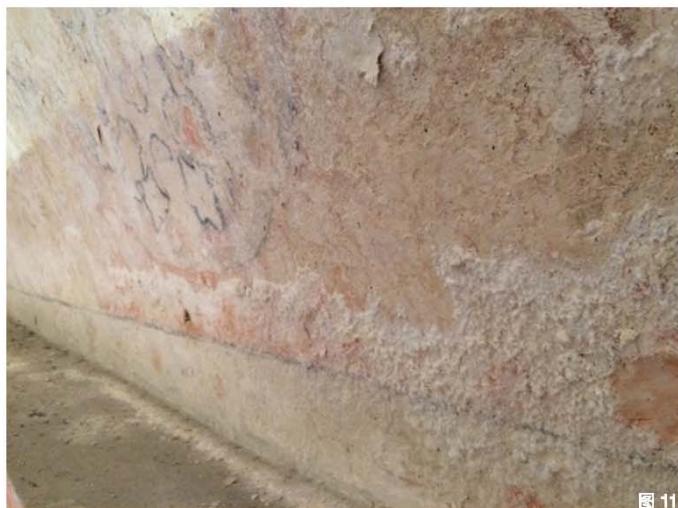
病害，主要是由于外围护体（屋面、墙面等）密实性差、渗漏等导致雨水、下渗水、毛细水进入壁画内引起的。水在运移、干燥等过程中，溶解于壁画地仗层内，其中的水溶盐结晶溶解（图11），导致壁画大面积脱落。在外围护体的渗漏没有得到根治的情况下，24小时运转的空调加速了渗入到壁画内的水汽的蒸发，从而导致壁画破坏加剧。

- 图 11 圣母雪地殿屋面渗漏及冷凝水导致的损害 (图片来源: 戴仕炳摄影, 2015 年 8 月)
- 图 12 圣母雪地殿前殿天花由于屋顶渗水导致的损害 (图片来源: 汤众摄影)
- 图 13 圣母雪地殿北侧外踏步及其整改 (图片来源: 戴仕炳摄影, 13a 摄于 2010 年, 13b 摄于 2015 年 8 月)
- 图 14 抢救性措施 (图片来源: 汤众摄影并绘制)
1. 天沟防水; 2. 墙面修复, 恢复双层瓦; 3. 踏步防水及改善排水; 4. 移走室外空调

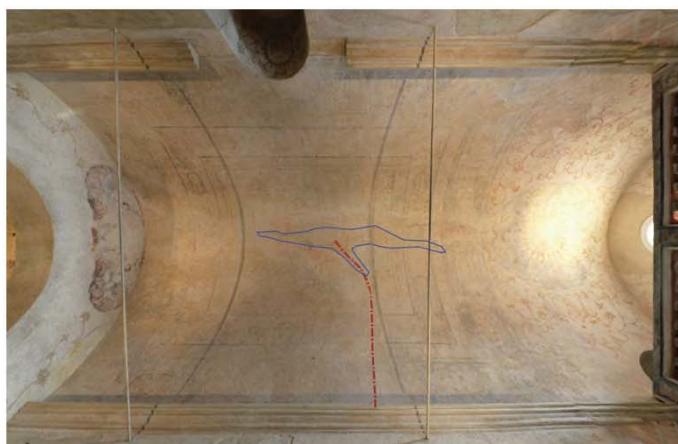
图 12

(2) 现有单层屋面构造下的穹顶壁画石灰地仗层常年处于潮湿状态，室内环境监测结果也说明，夏季穹顶壁画表面温度波动极大，其根源为屋顶隔热差，温差变化大，继而引发屋面微开裂及圣器室与拜殿之间屋面开裂，这些裂隙成为冷凝水聚集并进一步发展的破坏点（图12）。另外，空调使用不当也会导致冷凝水的滋生，从而导致壁画褪色。但需要说明的是，这并非壁画破坏的主要原因。
