Conservación y mantenimiento de la tapia de la muralla histórica de Pingyao, China

Conservation and maintenance of the rammed earth of the Historic City Wall of Pingyao, China

Dai Shibing & Li Hongsong
Tongji University

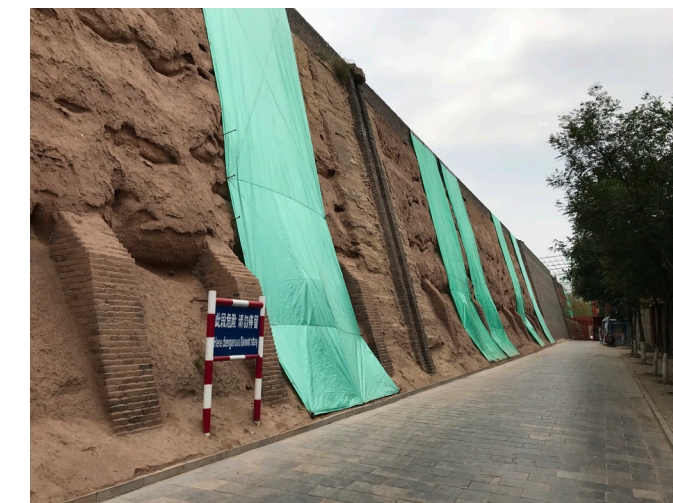
6. Perfil de la muralla mostrando las distintas técnicas constructivas y sus patologías típicas (fotografía tomada en marzo 2007)

6. Profile of the construction technique and typical defects (photo taken in March 2007)
