历史建筑的材料病理诊断、 修复与监测前沿技术*

戴仕炳 钟燕

摘要 20世纪中期，历史建筑保护发展成为一门独立的学科，现代的科学保护观念随之普及开来。对于历史建筑保护，应遵循由历史建筑保护相关国际宪章衍生而来的规范化流程：现场病害勘察与诊断基础上的方案设计，实验评估后的保护修复与实施，修复后的持续监测、评估与维护。近年来，为打造国家文化软实力，传承和保护民族传统，我国政府投入了大量人力物力资源在历史文物的保护和修缮工程中，取得了一定的成效。文章就我国在历史建筑的材料病理诊断、修复与监测方面所取得的进展进行回顾总结，并探讨在科学保护与修复历史建筑的实际操作中所遇到的困难与矛盾，希望通过对历史建筑的科学保护，为传承我国的千年古文明作出贡献。

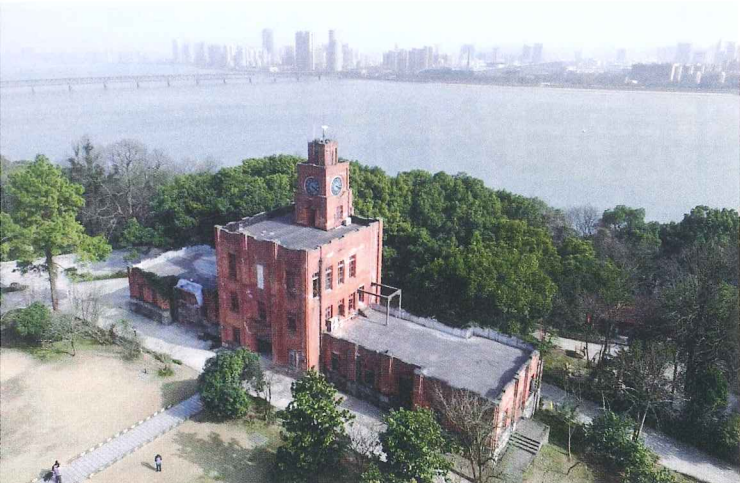
图1 之江大学钟楼，修复前
图片由钟燕提供

我国历史悠久、国土辽阔，祖先为我们留下了数量众多的宝贵遗产。历史建筑作为其中重要的物质文化遗产大类之一，绝大部分有延续使用功能的实际需求，如仍然承载教学办公功能的第六批全国重点文物保护单位之一的之江大学钟楼（图1）。因此，如何使其既得到合理利用，又获得科学保护，是不可避免的技术挑战。近年来，我国政府投入大量人力与物力资源在文物建筑的保护与修缮工程中，在历史建筑的材料病理诊断、修复与监测方面取得了一定成效，本文对此进行了回顾与总结。

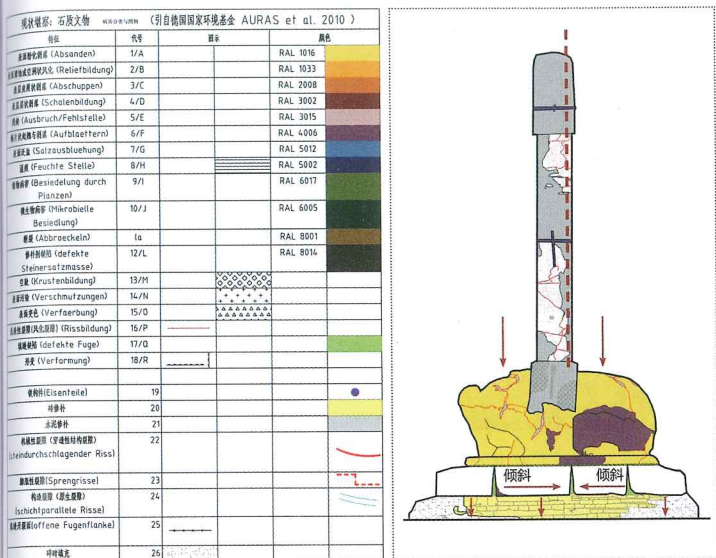
图2 南京大报恩寺石质遗产保护修复设计时拟定的病害分类及图示方法（左）；对南京大报恩寺中北碑的病害图示（右）
图片由戴仕炳、沈子美提供

害进行定义、分类以及最终的直观表达耗时耗力。得益于计算机技术的发展及国际色彩标准化的成果应用，如今专业保护人员间可以通过各国所制定的病害图示标准，对进行病害进行统一与规范化的记录与描述^[1,2]（图2）。

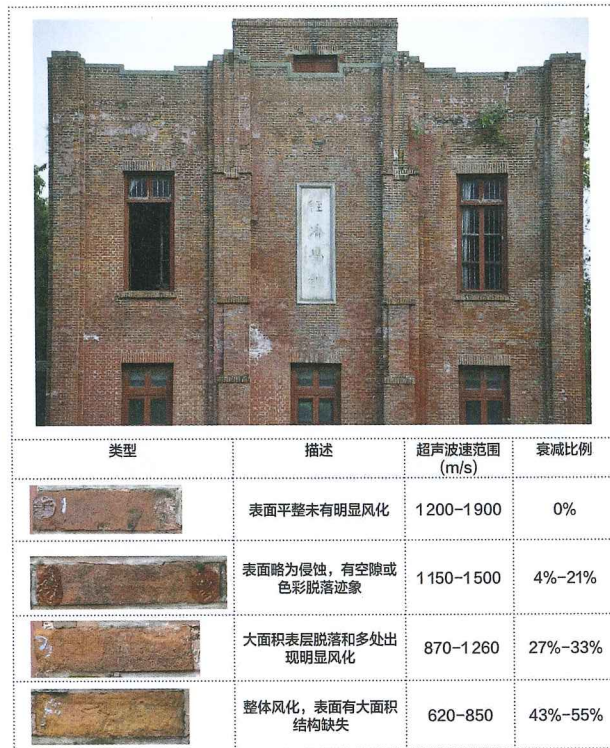
图3 之江大学钟楼立面不同劣化程度的黏土砖与超声波波速之间的关系
图片由周月娥提供

中，做出了开拓性的初步研究，该研究成果表明：古建筑烧结黏土砖的超声波速度与古建筑砖的质量之间存在相关关系，因而通过砖波速的研究可以划分砖的种类、同一类型砖的劣化程度等^[6]。以使用烧结黏土砖砌筑而成的之江大学旧址钟楼立面检测为例，通过对砖的原位超声波测试，可以对砖的粉化程度进行科学分类（图3）。

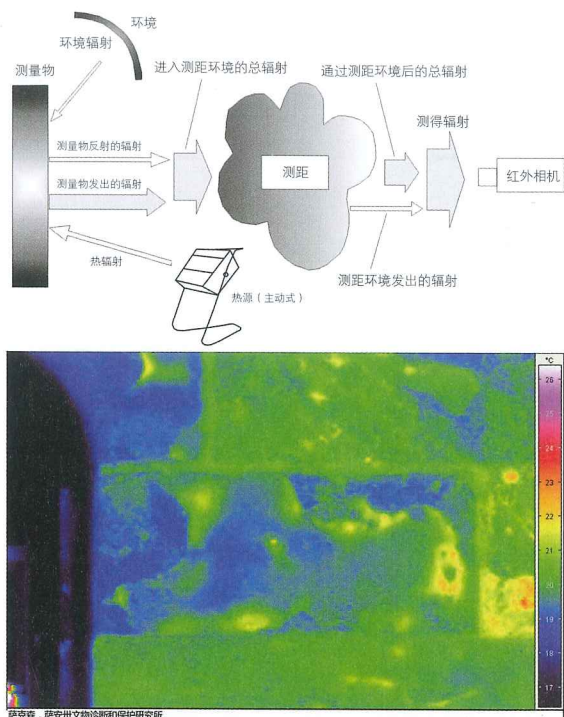
图4 主动式热红外勘察原理及图像^[1]

(2) **热红外成像技术**。热红外成像技术是另一种发展迅猛且日趋平民化的无损高科技检测方法。热红外成像分主动式与被动式：主动式是对拍摄对象进行加热（图4），通过记录拍摄对象吸热、放热过程的图像，继而分析诸如结构缺陷、潮湿度等参数^[1]；而被动式是拍摄研究对象在自然环境中的热状态。另外，现市场上已有可作为智能手机配件的热红外成像镜头，使初步判断墙体潮湿状况、开裂、空鼓等病害易于指间。尽管其精度无法匹敌专业的热红外成像设备，但便捷高效，对于定性判断分析并验证其他勘察结果非常有效。

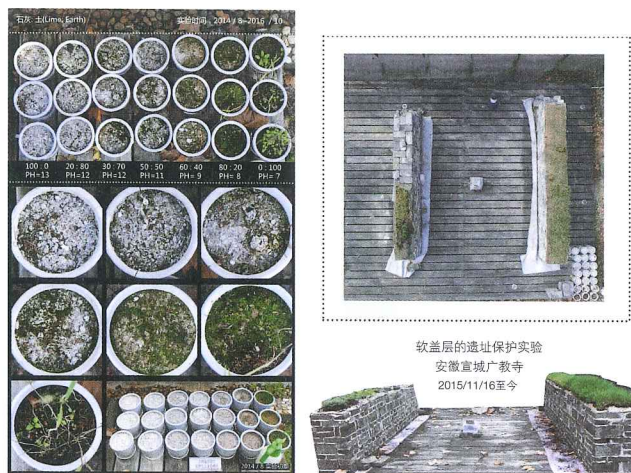
图5 同济大学历史建筑中心实验室 2014 年 8 月开始为阐明屋面苔背材料对屋面耐久性的影响而进行的不同苔背材料植物生长实验（左）；同济大学历史建筑中心实验室 2015 年 11 月为安徽宣城广教寺遗址的保护所进行的“软盖层”保护自然实验研究（右）

环境下的变化，另一方面侧重实验砌体及不同保护方式的自然老化研究（图 5）。由于自然老化实验需要的时间多为数年，因而计算机仿真模拟也成为一种选择。

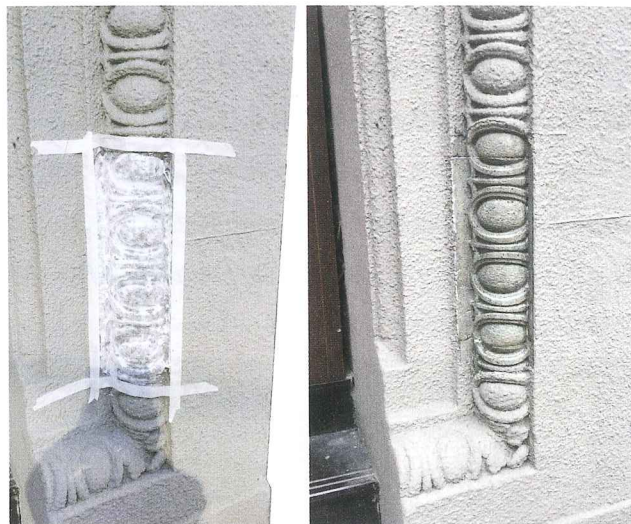
图6 上海某历史建筑采用新型脱漆膏去除真石漆的效果
图片由戴仕炳提供

洗对历史建筑表皮的破坏常常是毁灭性的，因此必须小心谨慎。近年来，我国自主研发了一种革命性的脱漆膏，可以脱除几乎所有历史建筑上存在的有机涂料。该脱漆膏的优点在于缓释高效、零VOC、绝对中性、对砖石木等无腐蚀性、100%可降解。现已在上海等地的砖石建筑保护中得到很好应用（图6）。

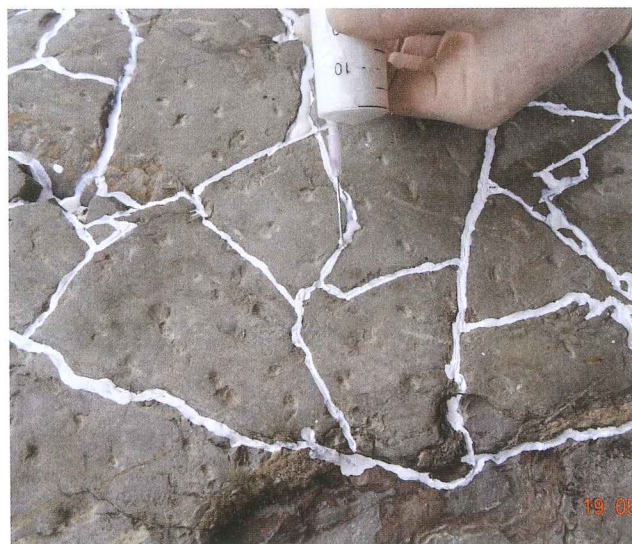
图7 无水微米-纳米石灰注浆加固开裂石灰岩研究
图片由胡战勇提供

大量的研究已经证明，水泥、合成树脂等材料不适合砖石修复，替代材料宜为不同类型石灰（气硬性石灰、水硬性石灰等）配制的修复剂、粘合剂等。在特殊材料，如生土建筑^[9]、石灰岩等的保护中，无水的微米-纳米石灰在目前的研究中表现为一种理想的修复材料（图7）。

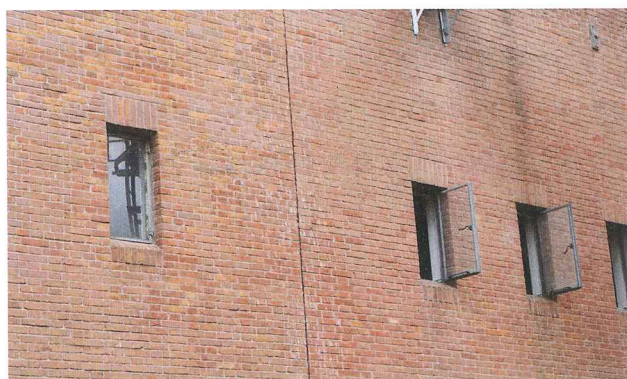
图8 上海某历史建筑同一朝向立面采用相同修复材料在修缮后10年不同的效果，左侧立面修复工期赶，右侧立面修复工期合理
图片由戴仕炳提供

目前，我国建筑遗产的监测对象主要侧重被列入世界文化遗产名录的遗产，监测工作的重点是记录本体现状、环境参数、自然灾害、游客数量等。对各地历史建筑的监测主要侧重结构安全，而对其所进行的保护修缮后评估与监测尚为空白（图8），更缺乏对监测数据的系统分析，以用于指导今后的保护修缮工程。黄克忠曾

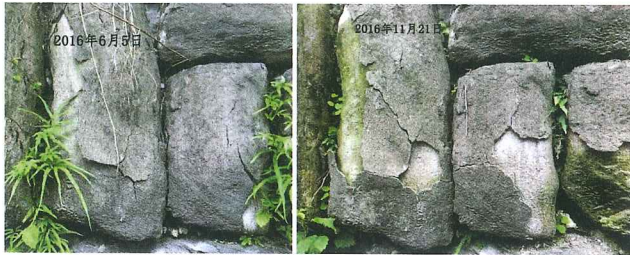
图9 采用所谓“防风化”处理的砂岩（左），在10余年后出现的无法修复的病害（右）

说：“我国的历史建筑保护工作忽视了对石质文物实施保护后的后续跟踪与评估，缺少总结，如哪些监测方法是实用、可靠的？哪些保护措施是有效的、持久的？所获得的宝贵经验与教训是指导我们今后遗产保护的重要依据。”我国部分保护措施不仅没有保护历史建筑，反而加剧了破坏（图9），对这种破坏产生的技术原因、管理漏洞等应有及时反思。

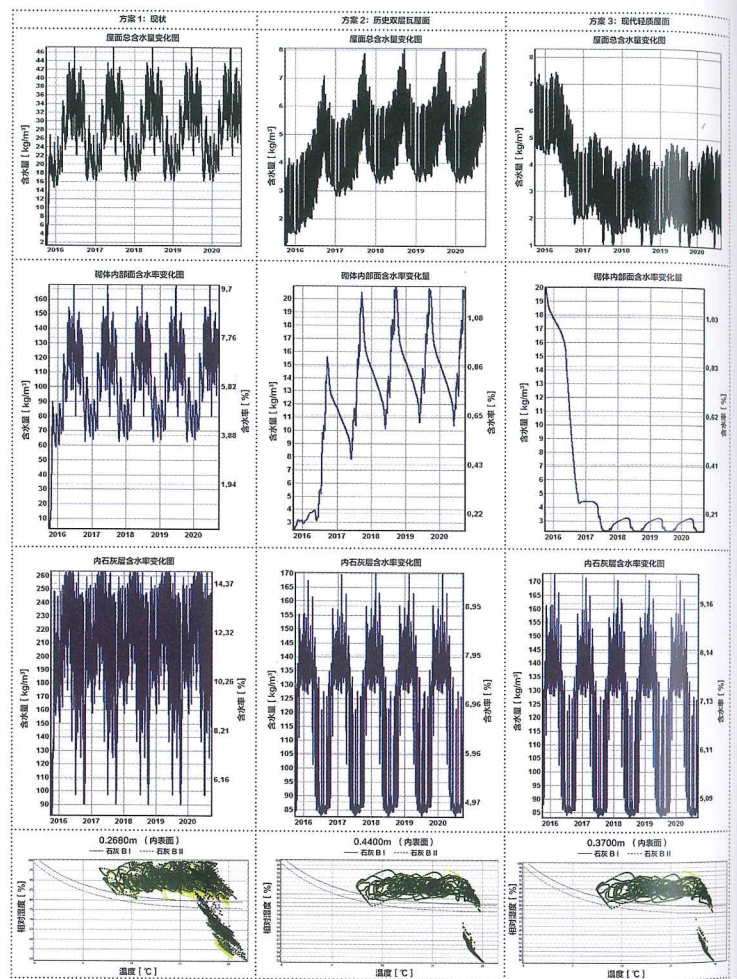
图10 澳门圣母雪地殿简化屋面构造在现有室内空调运行工况下的湿度模拟

保护修复与保养方案，由建筑学、建筑环境学、材料学及建筑物理学专业的中德研究人员组建了研究团队，历时5年，通过建筑及其室内环境信息监测、病害诊断、空调系统诊断及WUFI仿真模拟等现代技术（图10）系统分析监测结果，发现了导致壁画毁灭性损坏的原因，提出了不同紧急程度的保护修缮方案^[11]。
